Le **LIFE Elia-RTE** : Présentation, résultats et perspectives

LIFE Biodiversité - LIFE10 NAT/BE/709 - LIFE Elia-RTE

« Creating green corridors under overhead powerlines »

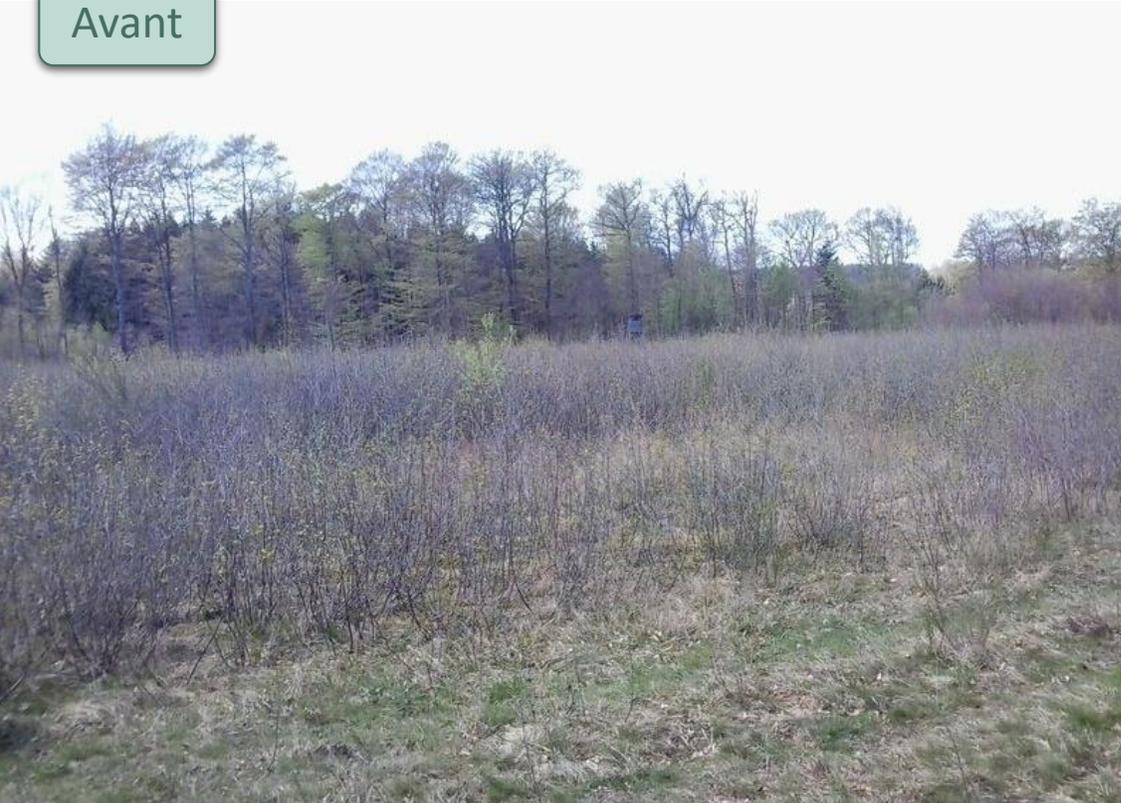
Avant

Exemple 1 : Martelange – Corne du Bois du pendu

- Gyrobroyage récurrent de la végétation ligneuse
- Propriétaires publics (communes de Martelange et Attert)

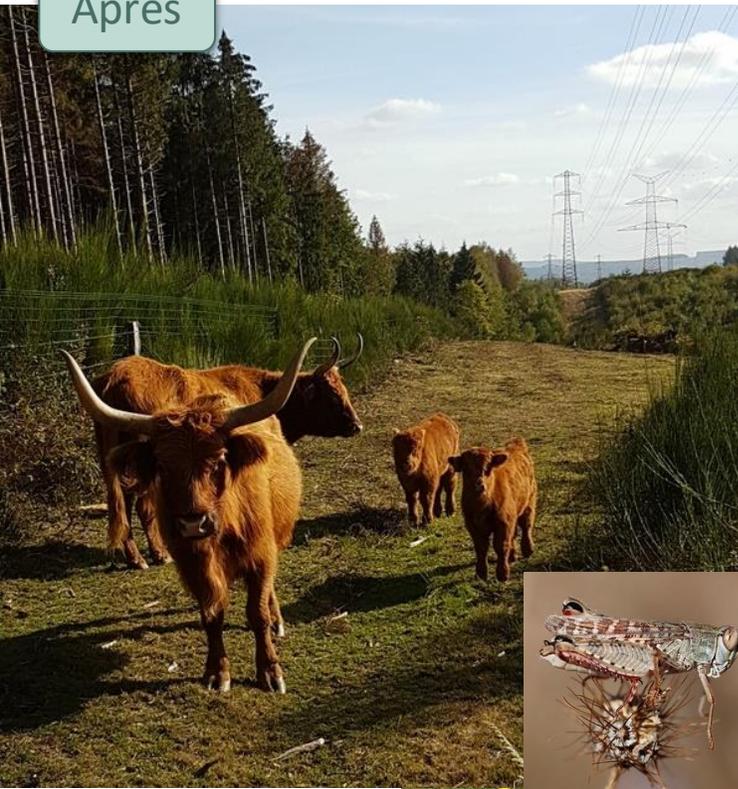
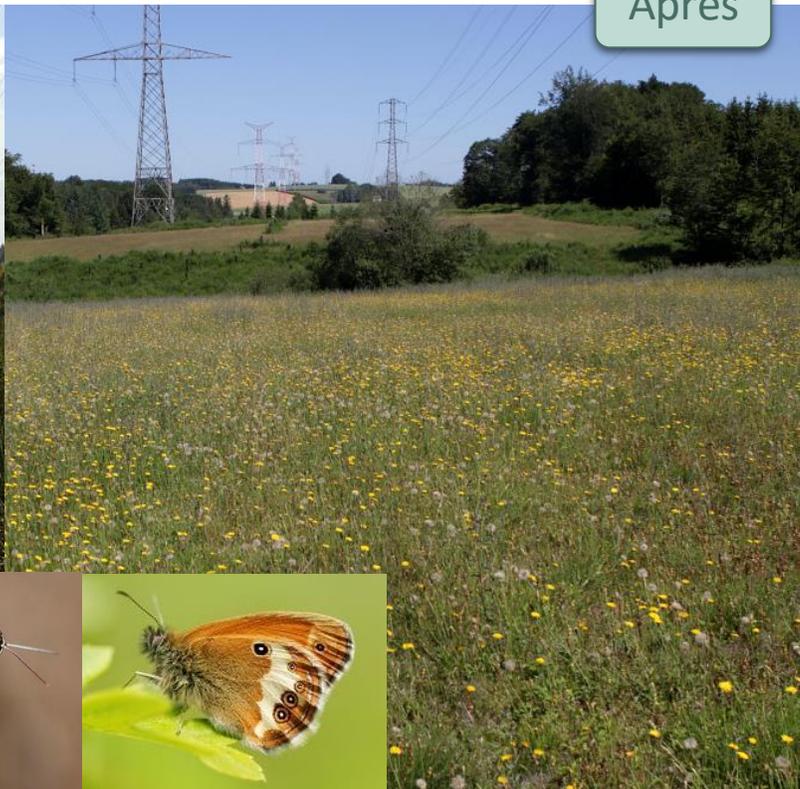
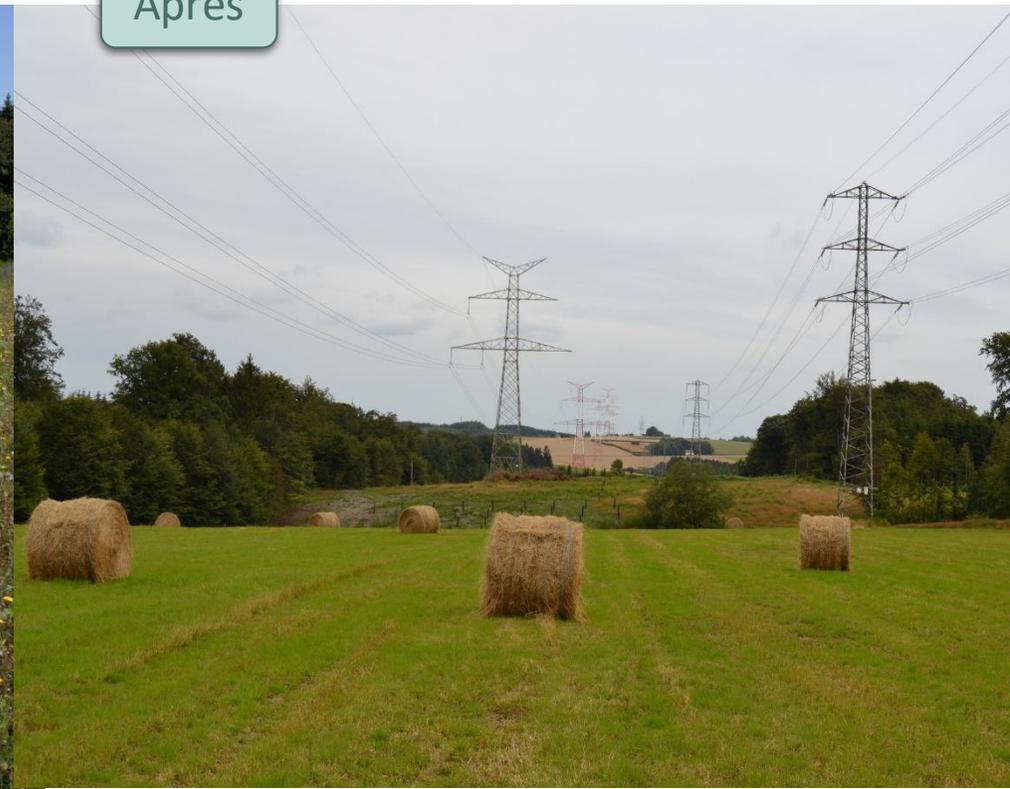
Après

Exemple 1 : Martelange – Corne du Bois du pendu

- Accord contractualisé avec 2 agriculteurs
- 2.3 ha de pâturage avec des highlands + 6.4 ha de pré de fauche (Habitat 6230 Natura 2000)
- Mesures agri-environnementales et climatiques

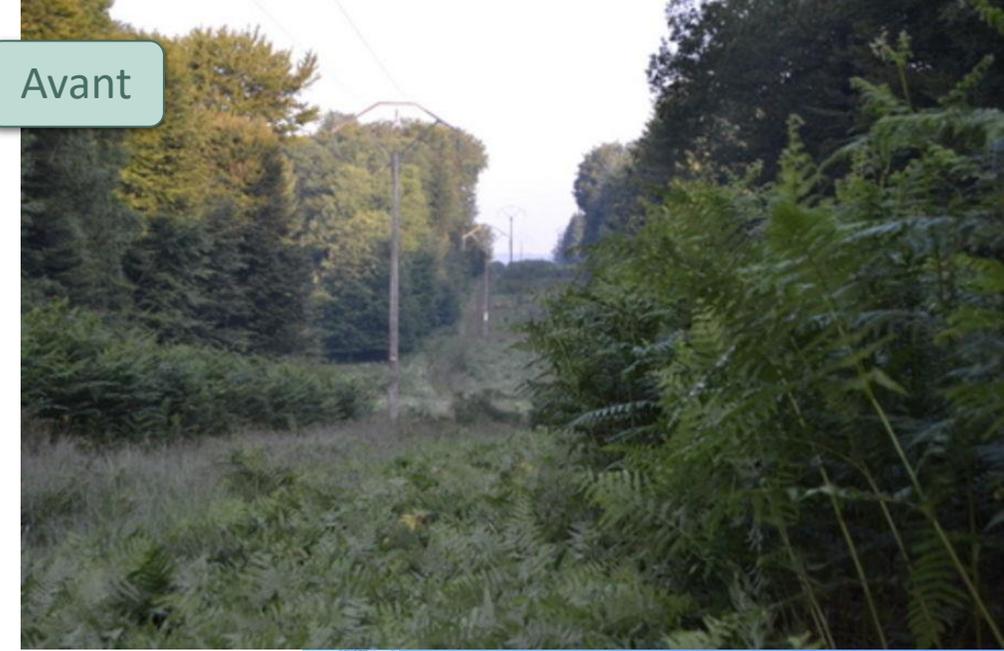
Avant

Exemple 2 : Fays-les-Veneurs

- Elargissement du couloir électrique prévu par Elia
- Propriétaires publics (communes de Paliseul et Bertrix)
- Site envahi par la fougère aigle

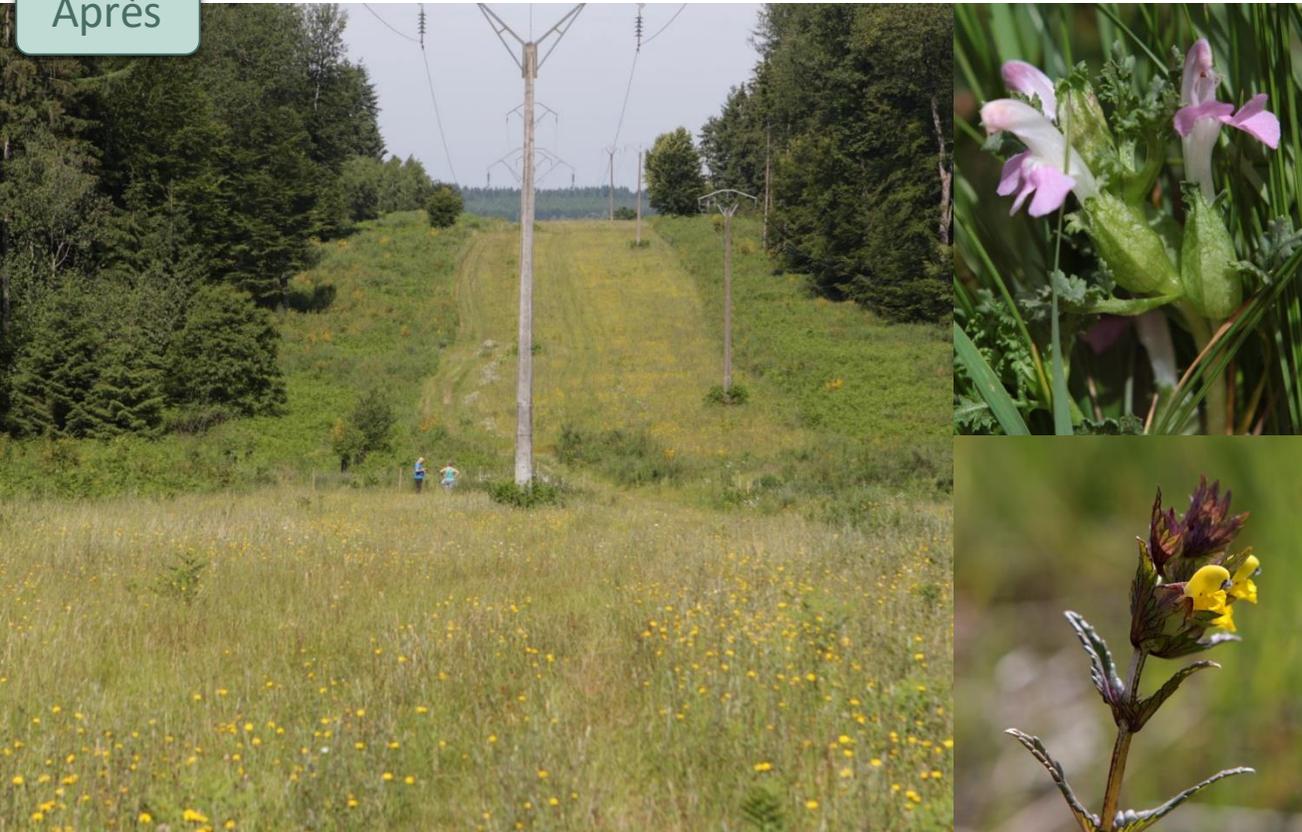
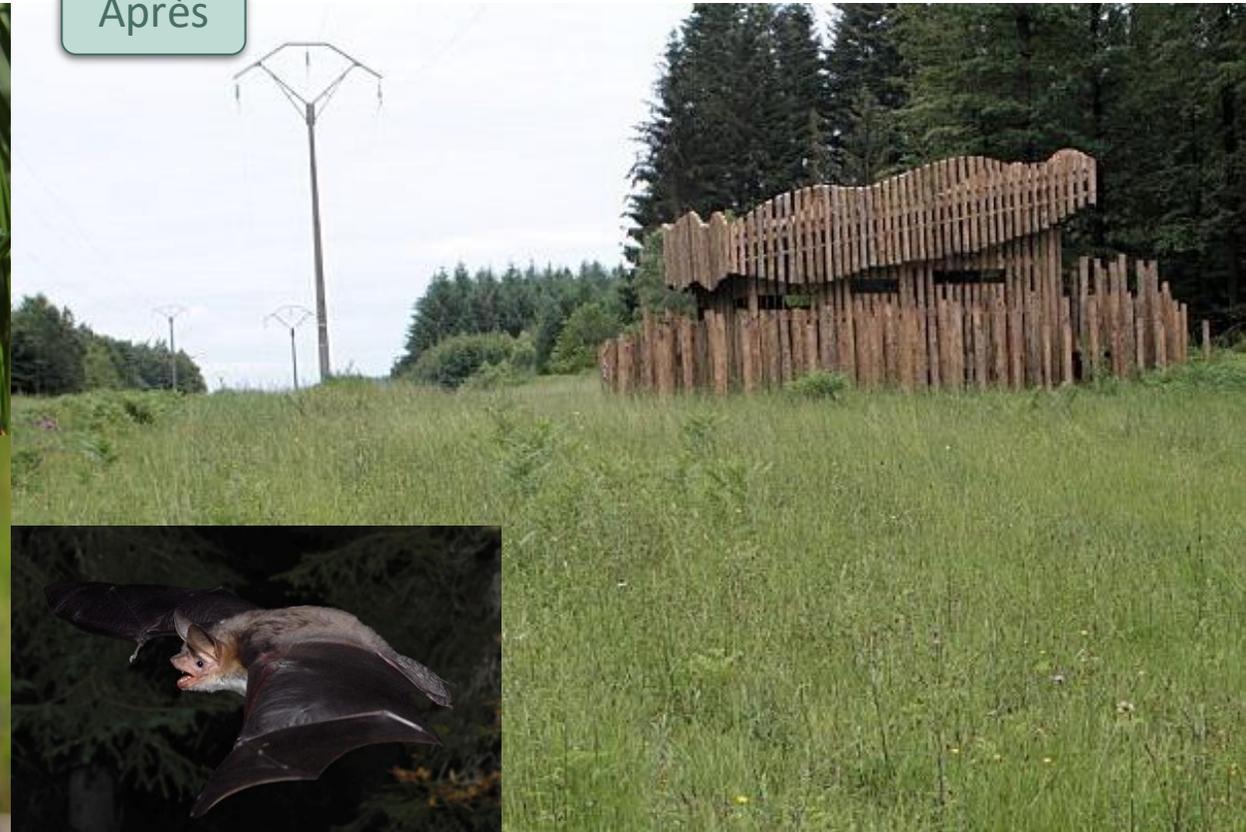
Après

Exemple 2 : Fays-les-Veneurs

- 4.2 ha de prés de fauche (Habitat 6510 Natura 2000)
- Mesures agri-environnementales et climatiques

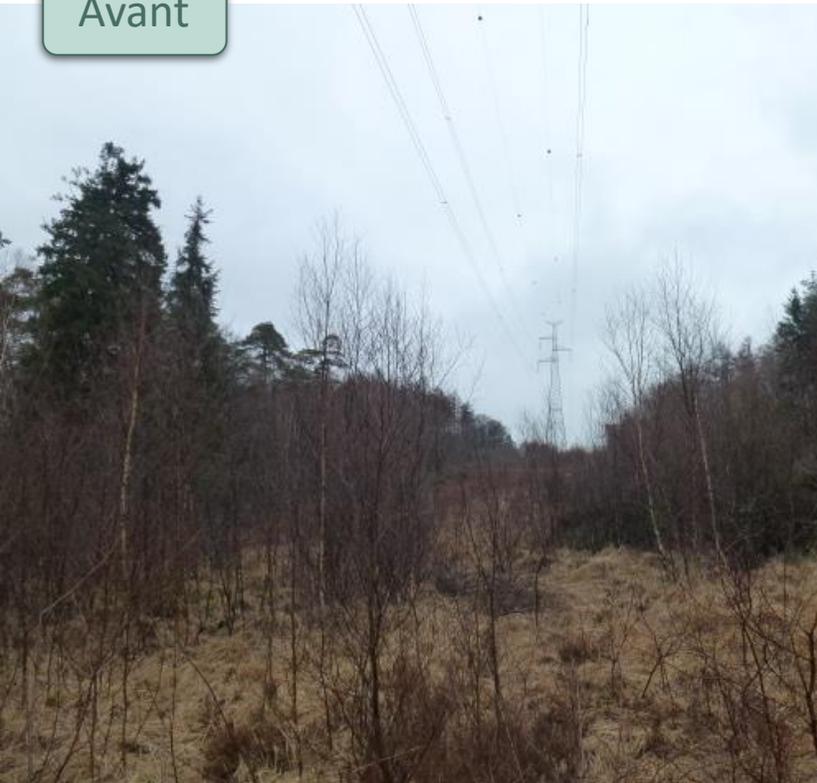
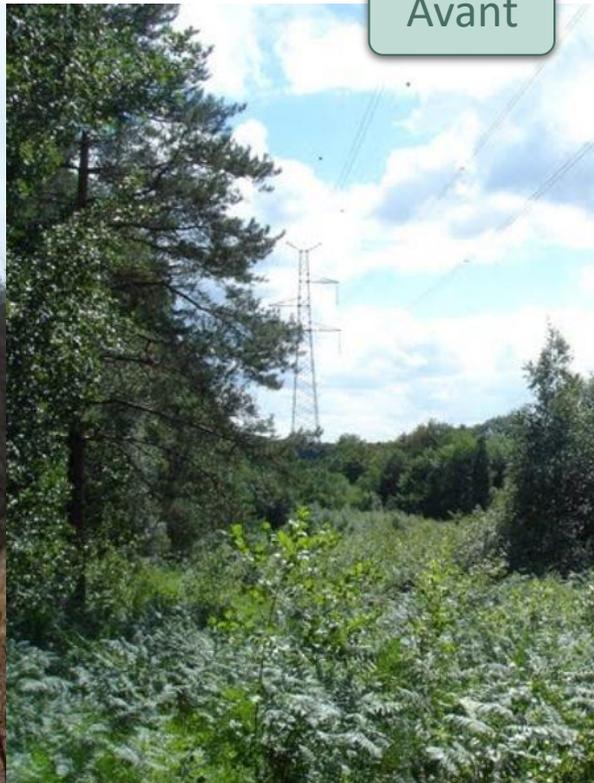
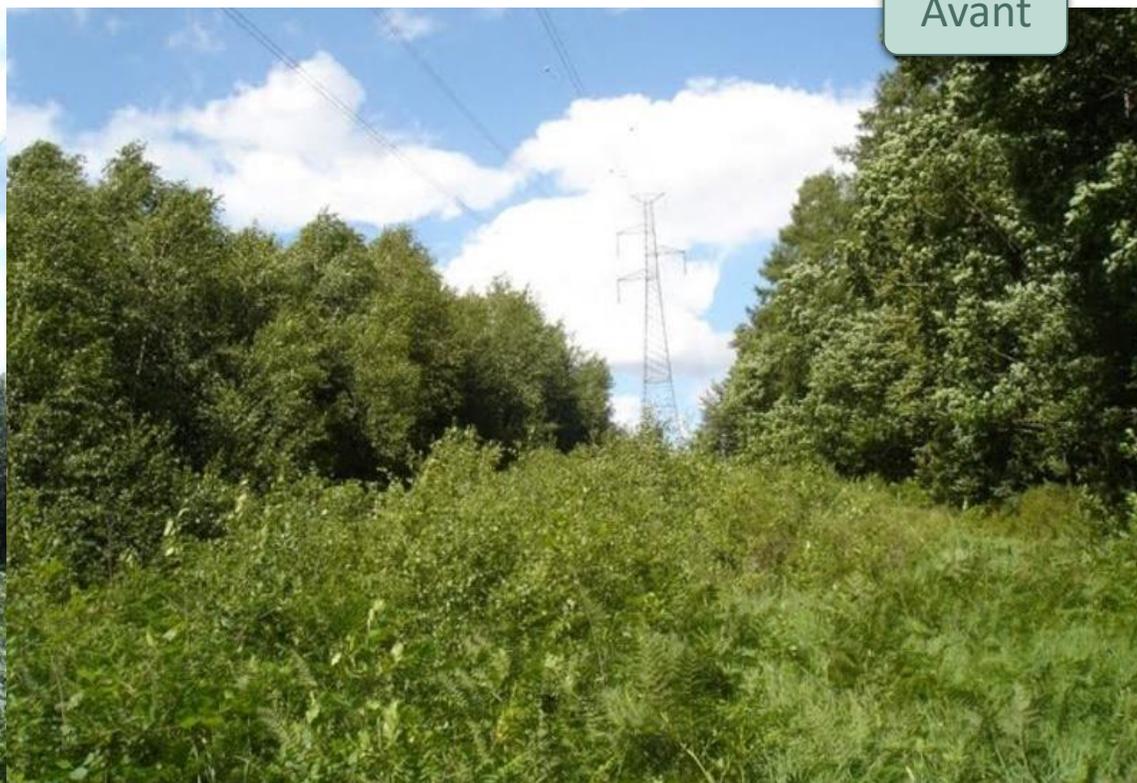
Avant

Exemple 3 : Winenne

- Gyrobroyage régulier du recrû ligneux
- Elargissement du couloir prévu par Elia
- Propriétaires publics (commune de Beauraing + Région wallonne)

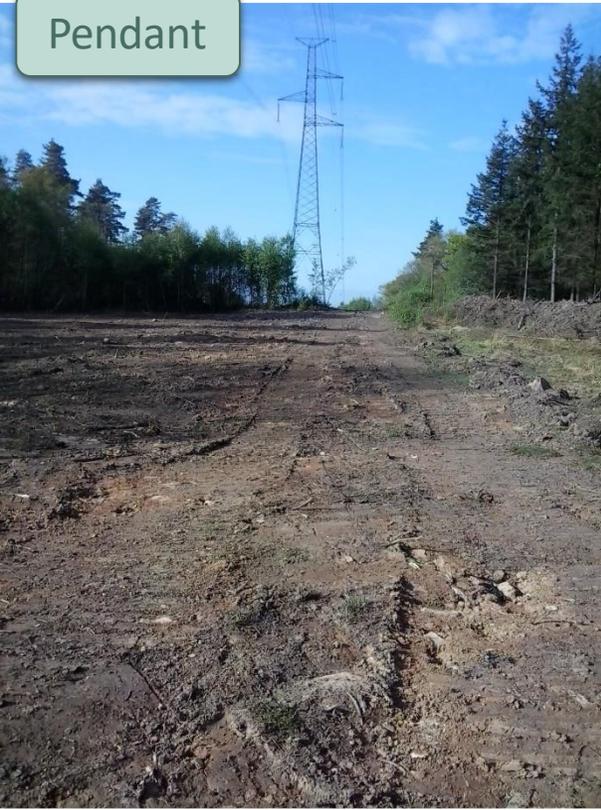
Pendant

Exemple 3 : Winenne

- 4 ha de landes sèches (habitat 4030 Natura 2000) restaurées par étrépage + creusement de mares
- Gestion par le DNF

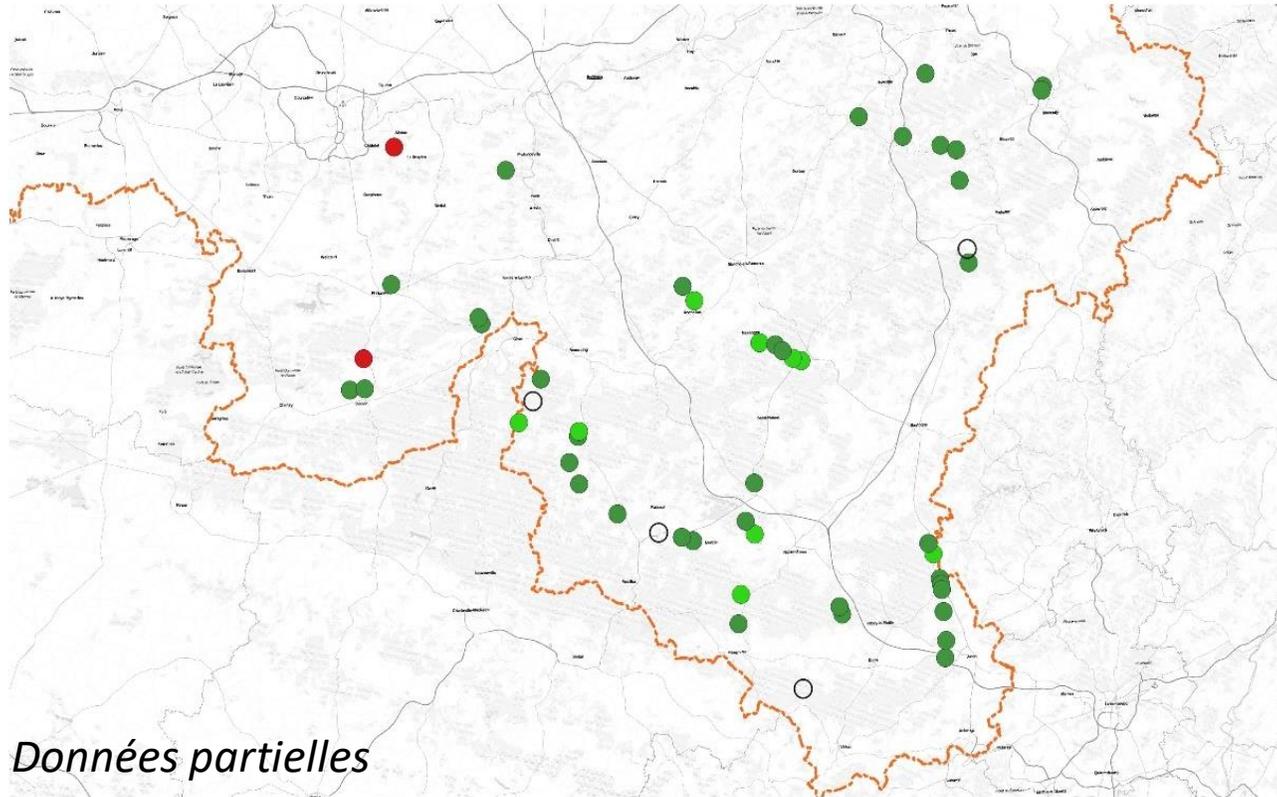
Evaluation du succès des actions menées

Issue de l'action LIFE
 ● Echec
 ● Status quo
 ● Succès
 ○ Pas action LIFE

Succès de l'action principale de restauration	Inconnu	Pas d'action LIFE	Echec	Statu quo	Succès
Nombre de sites	1	4	1	9	37

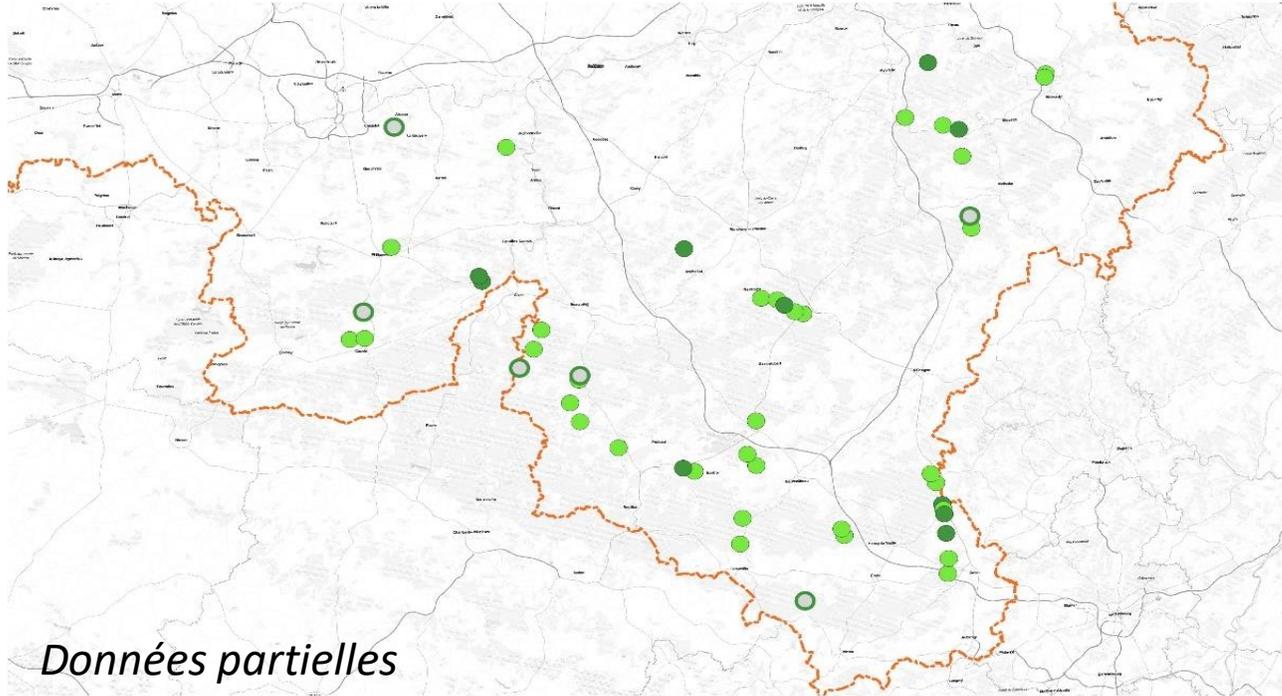
Evaluation du gain pour la biodiversité

Bénéfice biodiversité
 ○ Neutre
 ● OUI
 ● Excellent

Succès de l'action	Action LIFE	Bénéfice biologique				Total
		Indéterminé	0_Neutre	1_Oui	2_Excellent	
0_Echec	Lisières plantées		1			1
1_Status quo	Fauchage			1		1
	lisière restaurée	1	1			2
	Lisières plantées		1	3		4
	Prairie fleurie				2	2
2_Succès	Creusement de mare				2	2
	Diverses	1			1	2
	Fauchage			2		2
	Lande à callune			1	1	2
	Lande humide			5		5
	lisière restaurée			1		1
	Lisières plantées			2		2
	Pelouse calcicole			1		1
	Prairie fleurie			9	1	10
	Prairie fleurie -> prairie maigre			1	3	4
	Prairie maigre				1	1
Prairie pâturée				4	5	
Indéterminé		1				1
Pas action LIFE	Fauchage			1		1
	lisière restaurée (en plein)		1			1
Total		4	5	33	10

- **Scenario A** : Echec de l'action LIFE (1/52 sites = 2 %) Frasnès : lisière sur sol compacté + pression importante du chevreuil
- **Scenario B** : Succès de l'action LIFE (37/52 sites = 71 %)
- **Scenario C** : Effet de l'action LIFE plus important qu'attendu (10/52 sites = 19 %)
- **Scenario D** : Pas d'action de restauration mais la mise en place d'un nouveau mode de gestion a conduit à une évolution positive de l'habitat (4/52 sites = 8 %)

Valeur ajoutée en matière de biodiversité	Indéterminé	Neutre	Oui	Excellente
Nombre de sites	4	5	33	10

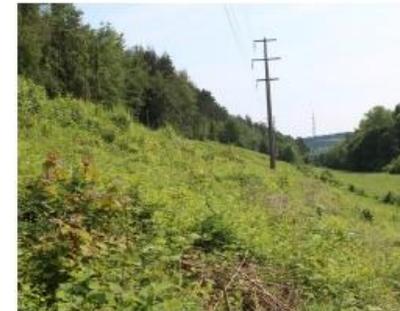
Ce couloir se situe sur une pente très forte et caillouteuse totalement boisée, dont la coupe doit être répétée par Elia tous les 3 à 4 ans. La mécanisation de la gestion y est par ailleurs très compliquée. Le site est identifié pour être potentiellement restaurable en pelouse calcicole thermophile très riche en biodiversité.

Etat initial avant travaux (le 2016-06-17)

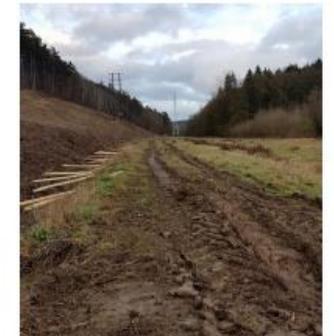
Pelouse calcicole pâturée par des moutons (action C6)

Action LIFE : pose de clôtures (le 2018-12-19)

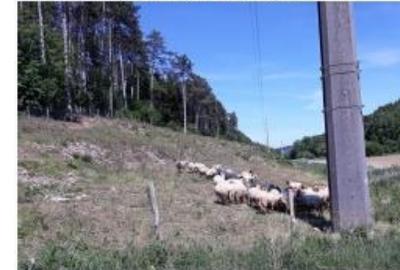
Après avoir fait l'objet d'un gyrobroyage puis avoir été clôturé durant l'hiver 2018-19, le site a été pâturé pour la deuxième année consécutive par un troupeau de moutons roux ardennais. Le recrû ligneux est abondant et diversifié, mais contenu ; toutefois la végétation typique ne peut pas s'installer pour l'instant. Les zones non clôturées offrent une idée de ce que peuvent être les espèces qui s'implanteront après les espèces de friche : espèces typiques des pelouses calcicoles en mélange avec les espèces d'ourlet dont les plus intéressantes sont : *Stachys recta* (RR), mais aussi *Verbascum lychnitis*, *Lathyrus sylvestris*, *Astragalus glycyphyllos*. Les *Rosa spp.* devraient être réétudiés et pourraient comporter quelques espèces intéressantes et nécessiteraient dès lors protection contre la dent des moutons.

Situation actuelle (le 2020-05-20)

Après deux ans de pâturage, il devient nécessaire (compte tenu de la vigueur du recrû ligneux) de débroussailler le périmètre extérieur des clôtures, de manière à ne pas laisser la végétation prendre le dessus.

Le site ayant été divisé en plusieurs enclos de manière à permettre au grand gibier, en particulier le sanglier, de circuler librement (nous sommes de plus en limite de deux territoires de chasse), l'espace entre les enclos n'est pas pâturé. L'évolution de recrû ligneux y sera à surveiller dans les prochaines années.

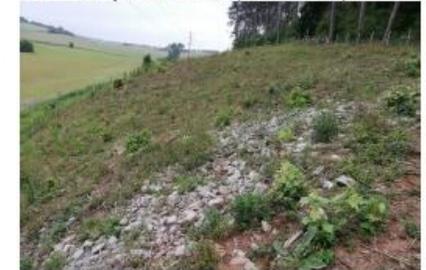
Situation actuelle (le 2020-06-09)
